**AREA RECREATIVA NATURAL EL ROBLEDAL DE ORGI**

**Dirección:** Robledales de Ultzama y Basaburua)  
31799 Lizaso  
Navarra. España

**INFORMACIÓN GENERAL**

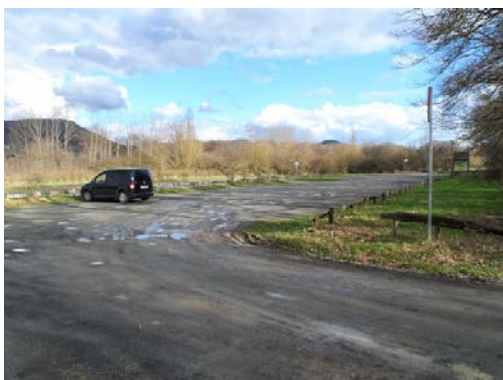
**PARKING**

- Zona de Parking sin plazas de aparcamiento señalizada como accesible.

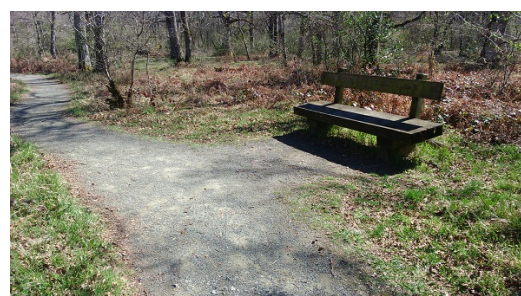
**SENDERO**

- Recorrido accesible de 2400m.
- 300 m de acceso a la zona de acogida
- Anchura del sendero de 200 cm.
- Existen zonas más anchas de encuentro y para poder realizar giros con silla de ruedas.
- Pavimento de Ofita.
- Buen grado de compactación y mantenimiento.
- Pendientes máximas del 5 %
- Paneles informativos y señalización en relieve y braille.
- Dentro del sendero hay un espacio denominado el Laberinto accesible a personas con problemas de visión, camino de 100 cm de ancho con cuerda guía e información en braille.
- Existen bancos de descanso a los largo del sendero.

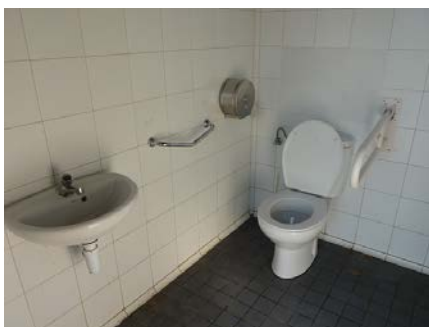
BAÑO ADAPTADO

- Pictograma identificativo de baño adaptado a personas con discapacidad.
- Puerta abatible hacia el exterior con ancho libre de paso de 80.
- No posee cerrojo con sistema de apertura exterior en caso de emergencia.
- Inodoro con barras de apoyo, abatible en lado de transferencia y fija en el contrario.
- Espacio de transferencia lateral 80 cm.
- Espacio de giro 150 cm.
- Lavabo sin pie
- Interruptores y resto de mecanismos comprendida entre 40 y 120 cm.
