VÍA VERDE PLAZAOLA

INFORMACIÓN GENERAL

Informe de accesibilidad realizado en mayo de 2017.

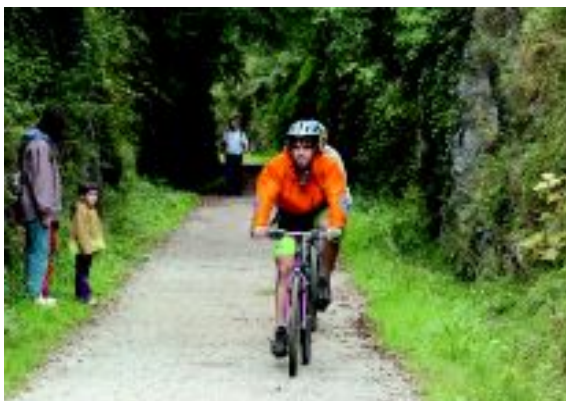
SENDERO

- Recorrido de 32 km.
- Anchura del sendero 300 – 400 cm.
- Existen zonas más anchas de encuentro y para poder realizar giros con silla de ruedas.
- Pavimento de gravilla y tierra.
- Buen grado de compactación y mantenimiento.
- Pendientes máximas del 4 %
- Paneles informativos y señalización no están en relieve y braille.
- Dentro del sendero hay un espacio denominado el Laberinto accesible a personas con problemas de visión, camino de 100 cm de ancho con cuerda guía e información en braille.
- Existen bancos de descanso a los largo del sendero.
- .

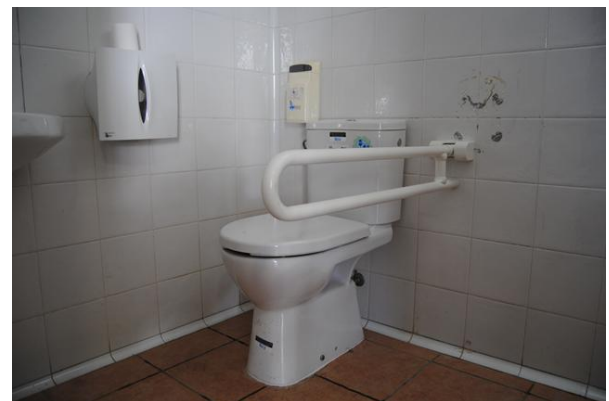
BAÑO ADAPTADO

- Existe aseo adaptado.
- Puerta abatible hacia el exterior.
- No posee cerrojo con sistema de apertura exterior en caso de emergencia.
- Inodoro con barra de apoyo en WC lado izquierdo.
- Espacio de transferencia lateral.
- Lavabo sin pie
- Interruptores y resto de mecanismos no están colocados en altura comprendida entre 40 y 120 cm.
