## ECOMUSEO VALDORBA

## INFORMACIÓN GENERAL

Informe realizado en Mayo de 2017.

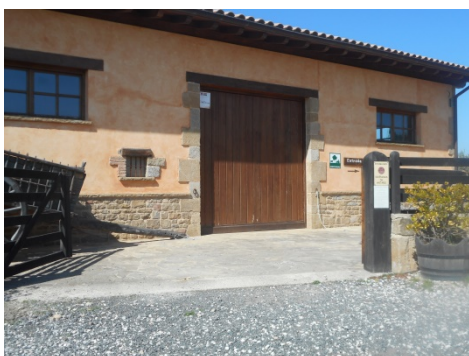
ENTRADA AL EDIFICIO

- Acceso a cota cero.
- Puerta con espacio de paso de 90 cm. Puerta de entrada a la exposición con espacio de paso de 120 cm..

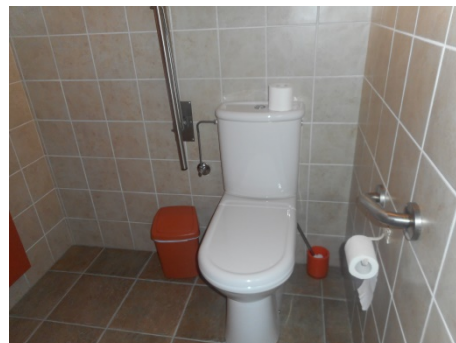
BAÑO ADAPTADO

- Puerta corredera con 80 cm de paso.
- Cerrojo con sistema de apertura exterior en caso de emergencia.
- Inodoro con barras de apoyo abatible en el lado de transferencia y fija en el contrario.
- Espacio de transferencia lateral 100 cm.
- Espacio de giro 120 cm.
- Lavabo sin pie
- Grifo mono-mando
- Interruptores y resto de mecanismos comprendida entre 40 y 120 cm.
