ECOMUSEO VALDORBA

INFORMACIÓN GENERAL

Informe realizado en Mayo de 2017.

ACCESIBILIDAD GENERAL

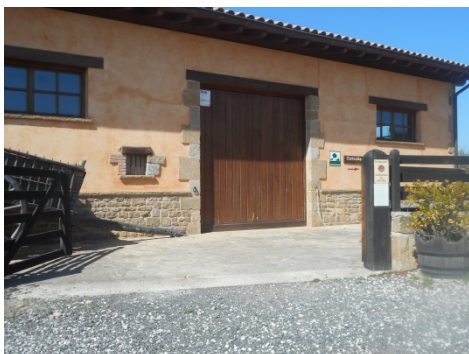
ENTRADA AL EDIFICIO

- Acceso a cota cero.
- Puerta con espacio de paso de 90 cm. Puerta de entrada a la exposición con espacio de paso de 120 cm.

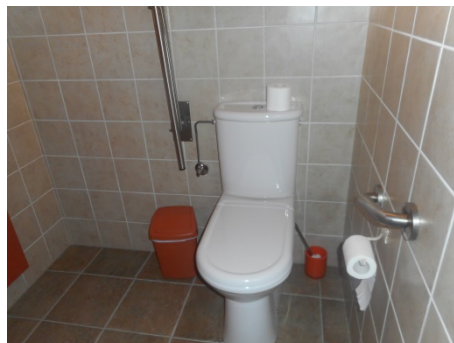
BAÑO ADAPTADO

- Puerta corredera con 80 cm de paso.
- Cerrojo con sistema de apertura exterior en caso de emergencia.
- Inodoro con barras de apoyo abatible en el lado de transferencia y fija en el contrario.
- Espacio de transferencia lateral 100 cm.
- Espacio de giro 120 cm.
- Lavabo sin pie
- Grifo mono-mando
- Interruptores y resto de mecanismos comprendida entre 40 y 120 cm.
