MUSEO ARQUEOLÓGICO LAS ERETAS

INFORMACIÓN GENERAL

Informe de accesibilidad realizado en Mayo de 2017.

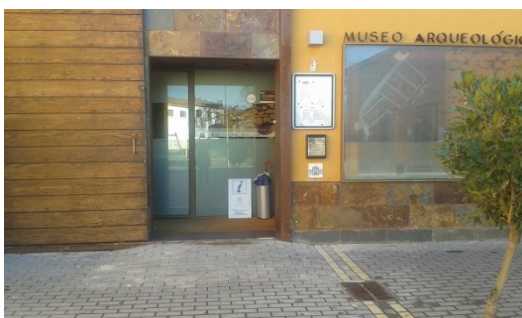
ENTRADA A COTA CERO.

- Acceso a cota cero
- Puerta con espacio de paso de 90 cm.

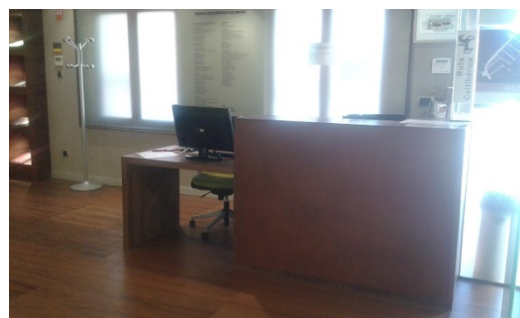
RECEPCIÓN

- Recepción con mostrador con zona accesible a usuarios en silla de ruedas, ubicada a 75 cm de altura y 100 cm de anchura.

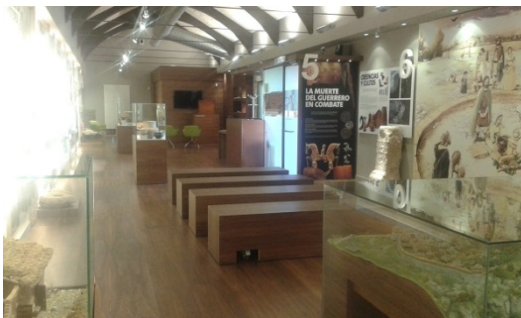
SALA MUSEO

- Número de plantas del edificio: 1
- El edificio no dispone de ascensor.
- Se pueden realizar círculos libres de obstáculos superior a 150 cm de diámetro
- Anchura de pasillos superior a 80 cm.
- Anchura mínima de puertas 90 cm.
- Las mesas expositoras tienen una altura de 75 cm. Sin espacio libre inferior
- Sala de proyección sin espacio reservado a usuarios de silla de ruedas.

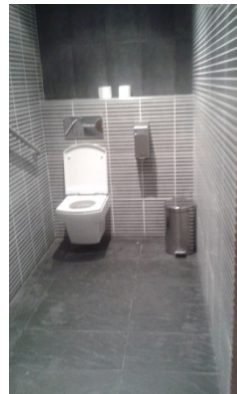
BAÑO ADAPTADO

- Puerta corredera con 90 cm de paso.
- Cerrojo con sistema de apertura exterior en caso de emergencia.
- Inodoro con barra de apoyo fija en lado derecho e inexistente en el contrario.
- Espacio de transferencia lateral 70 cm.
- Espacio de giro 150 cm.
- Lavabo sin pie
- Grifo mono-mando
- Espejo a 100 cm de altura.
- Interruptores y resto de mecanismos comprendida entre 40 y 120 cm.
- Papelera de pedal.
