TORRE DE OLCOZ

INFORMACIÓN GENERAL

Informe de accesibilidad realizado en Mayo de 2017.

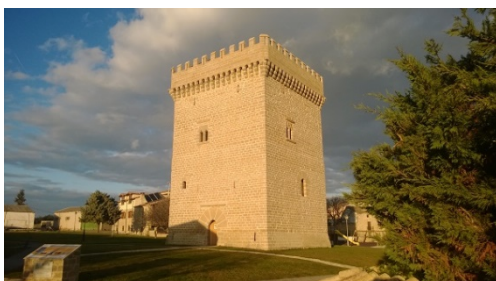
EXTERIOR DE LA TORRE

- Acceso a cota cero
- Puerta con espacio de paso de 120 cm.

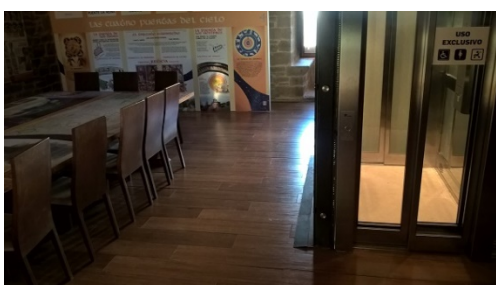
SALA USOS MÚLTIPLES

- Número de plantas del edificio: 4
- Se pueden realizar círculos libres de obstáculos superior a 150 cm de diámetro
- Anchura de pasillos superior a 80 cm.
- Zonas de paso con anchura mínima de 80 cm.
- Anchura mínima de las puertas de 80 cm.
- En salas de proyección no hay lugar reservado para usuarios en silla de ruedas.
