OFICINA DE TURISMO DE OLITE

INFORMACIÓN GENERAL

Informe realizado en Junio de 2017.

La oficina de turismo comparte espacio con el Museo de la Viña y del Vino de Navarra, se encuentra ubicada en el mismo edificio. El edificio dispone de 4 plantas. La oficina está situada en planta 0.

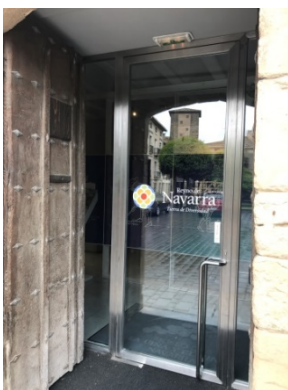
ENTRADA

- Acceso hasta la puerta a cota cero con un pequeño resalte de unos 2 cm.
- Puerta acristalada abatible hacia el exterior con espacio de paso mínimo de 80 cm.
- Tirador de la puerta rebajado para facilitar la accesibilidad a usuarios en silla de ruedas.
- Dispone de un felpudo que no supone problema para la movilidad.

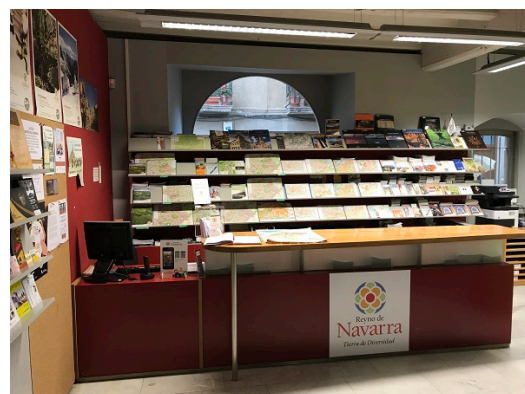
RECEPCIÓN

- Mostrador de la oficina de turismo dispone de zona rebajada accesible.

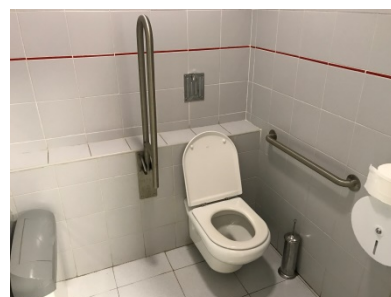
BAÑO ADAPTADO

- Existen dos cabinas adaptadas, una para cada género, situadas en planta -1.
- Puerta abatible hacia el exterior con espacio de paso.
- Cerrojo con sistema de apertura exterior en caso de emergencia.
- Inodoro con barras a ambos lados, abatible en el lado de transferencia. La cabina situada en baño masculino no posee barras.
- Espacio de transferencia lateral mínimo de 80 cm.
- Espacio de giro 100 cm.
- Lavabo sin pie.
- Grifo pulsador.
- Papelera tipo push.
